RELATÓRIO DE AÇÕES TOMADAS PELA UFSCar RELATIVAS À BARRAGEM DO MONJOLINHO

**CLASSIFICAÇÃO DA BARRAGEM DO MONJOLINHO QUANTO À CATEGORIA DE RISCO E AO
DANO POTENCIAL ASSOCIADO – ESTUDO DE CASO**

RELATÓRIO DE VISITA – SITUAÇÃO DE RISCO – DEFESA CIVIL DE SÃO CARLOS

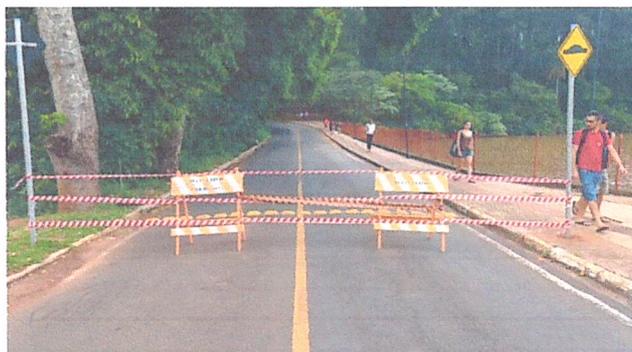
Fig. 1 - Bloqueio para veículos da rua acima da barragem

Em 17 de novembro de 2017 foi efetuado o bloqueio da rua que passa sobre o barramento para o tráfego de veículos, permanecendo até os dias atuais.

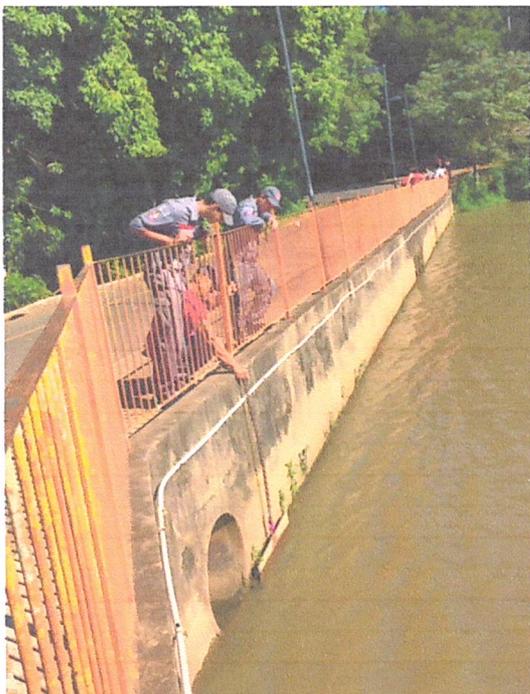
Fig. 2 – Bombeiros trabalhando na desobstrução das comportas dos vertedores auxiliares

1 – Remoção de sedimentos e materiais diversos que obstruíam a abertura de duas comportas de madeira localizadas nas laterais da barragem que servem como extravasores auxiliares. Essa ação, executada por mergulhadores do Corpo de Bombeiros com o auxílio do SAAE, possibilitou, em seguida, a abertura das citadas comportas.

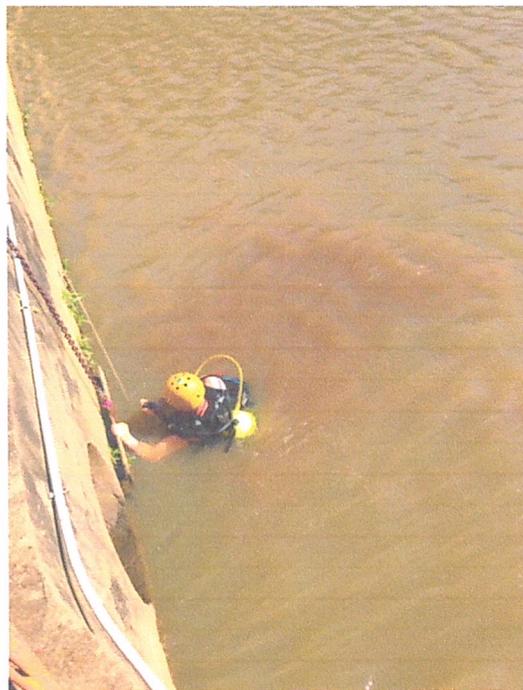
Fig. 3 – Bombeiro dentro da represa tentando mover a comporta

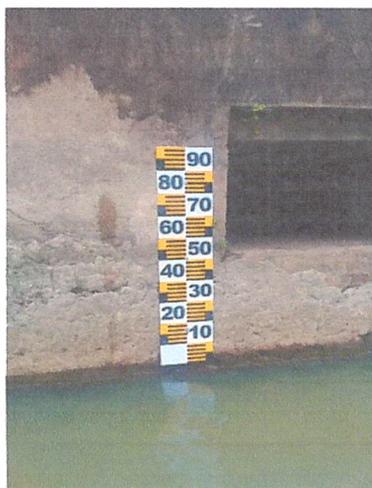
Fig.4 - Régua para medição da altura d'água no vertedouro principal da Barragem do Monjolinho

Em fevereiro de 2018, placas indicativas de alagamento estavam colocadas junto ao barramento. Também foi instalada régua para acompanhamento do nível d'água no vertedouro principal da barragem.

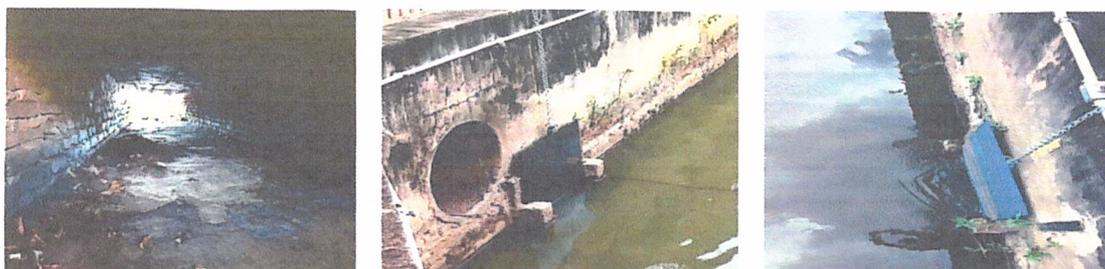
Durante a vistoria realizada em 24/11/2017 foram observados danos no vertedouro principal da barragem e inadequação das comportas dos vertedouros auxiliares. Em 18/05/2018, a Prefeitura Universitária do campus informou a reitoria que tanto os reparos no vertedouro principal, quanto novas comportas operantes de chapa de aço haviam sido confeccionadas.

Fig. 5 – Vertedouro principal reparado e comportas dos vertedores auxiliares esquerdo e direito novas e operantes, com os canais desobstruídos

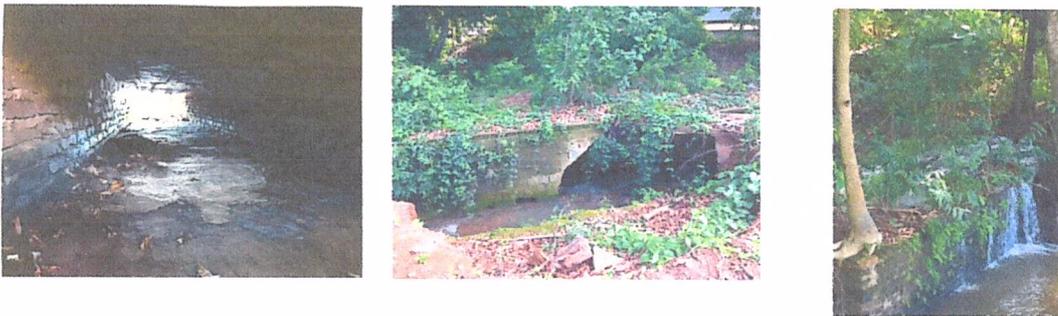
g) Danos de processos invasivos de árvores e suas raízes nos canais do vertedouro e canais extravasores a jusante. Comportas dos extravasores travadas sem manutenção. Entupimento nos canais de vertedores laterais na margem esquerda e perdas fora do canal do vertedouro da margem direita.

Figura 1 – Danos no vertedor principal e canais dos vertedores auxiliares de esquerda e direita

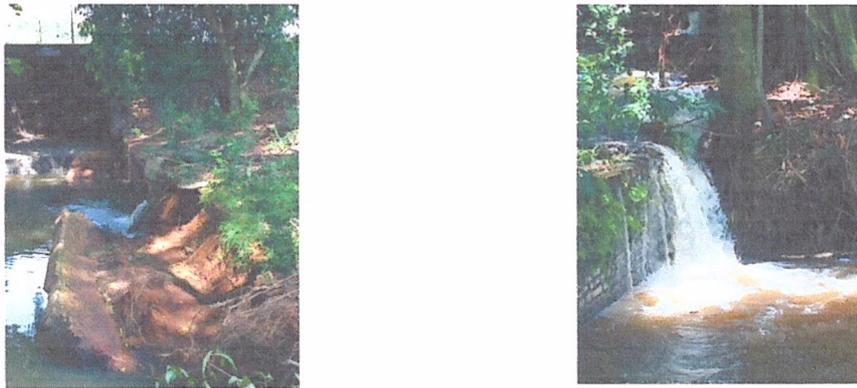
i) Bermas sem calhas. Danos de processos erosivos no talude a jusante.

Fig 2 – Talude de jusante na bacia de dissipação e surgência do lado esquerdo a jusante

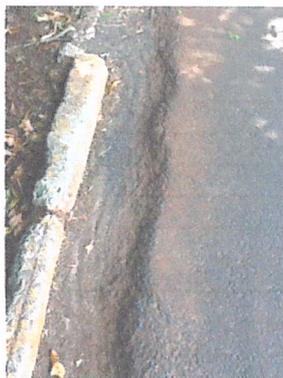
j) Danos no pavimento asfáltico, na calçada de concreto na crista do barramento

Fig 3 – Deformação no asfalto

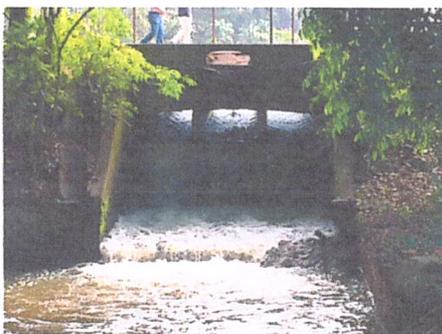
k) Árvores presentes a jusante no próprio corpo da barragem sendo que as raízes destas penetram no maciço causando danos nos canais, no vertedouro e no próprio corpo, não podendo dimensionar-se a amplitude destes danos.

Fig 4 – Presença de árvores no talude de jusante

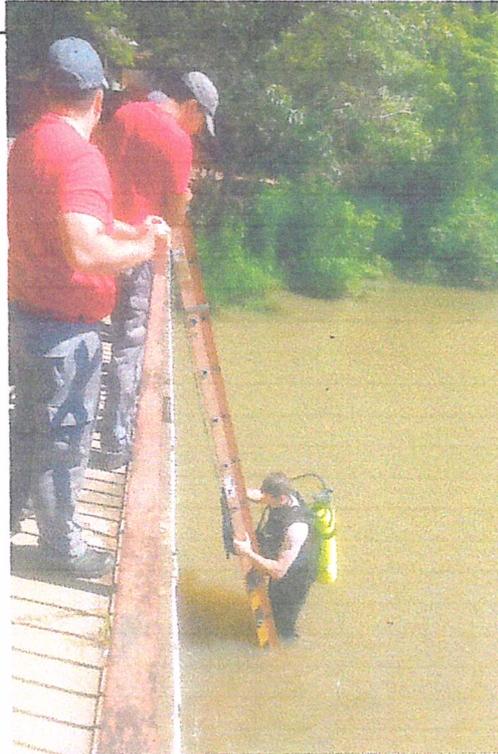
Foto 9: Barragem da UFSCar, retirada placa da comporta do extravassor pelo Corpo de Bombeiros(Cap.PM Jean Gomes Pinto) .

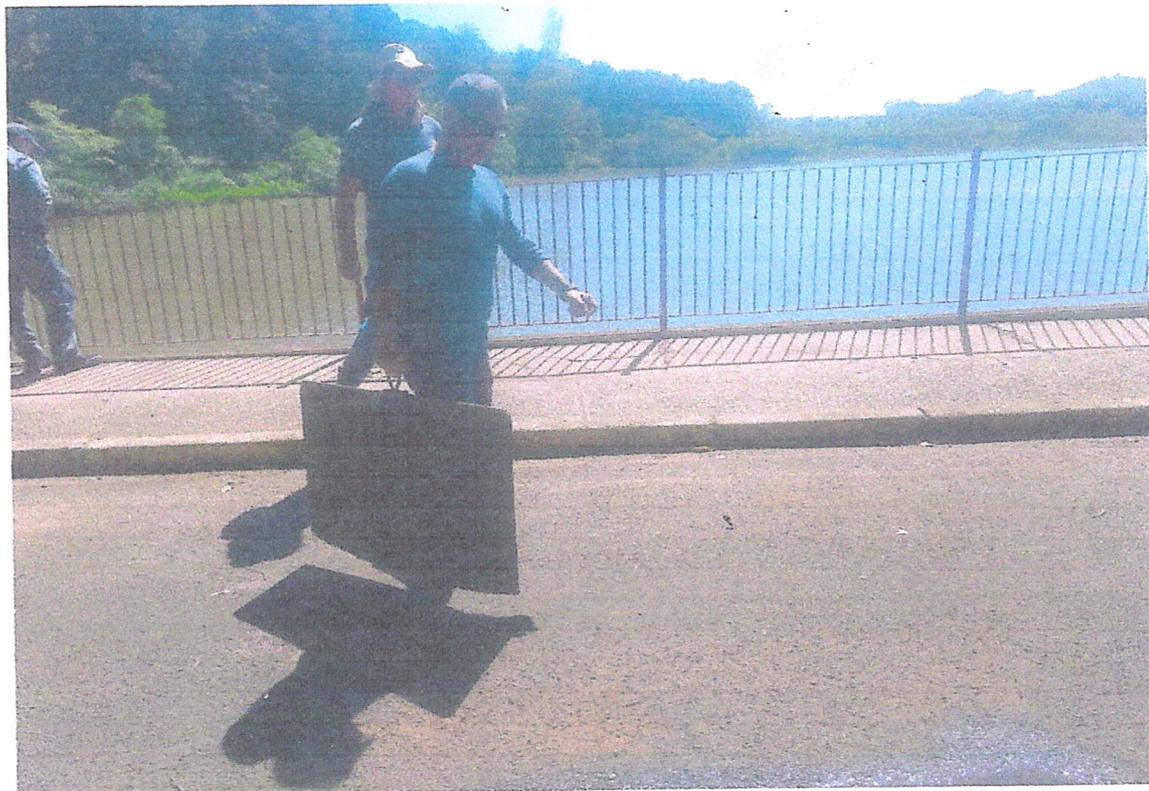
Foto 10: Barragem da UFSCar, placa da comporta do extravassor sendo retirada para reparo pelos funcionários da Prefeitura do campus da UFSCar .

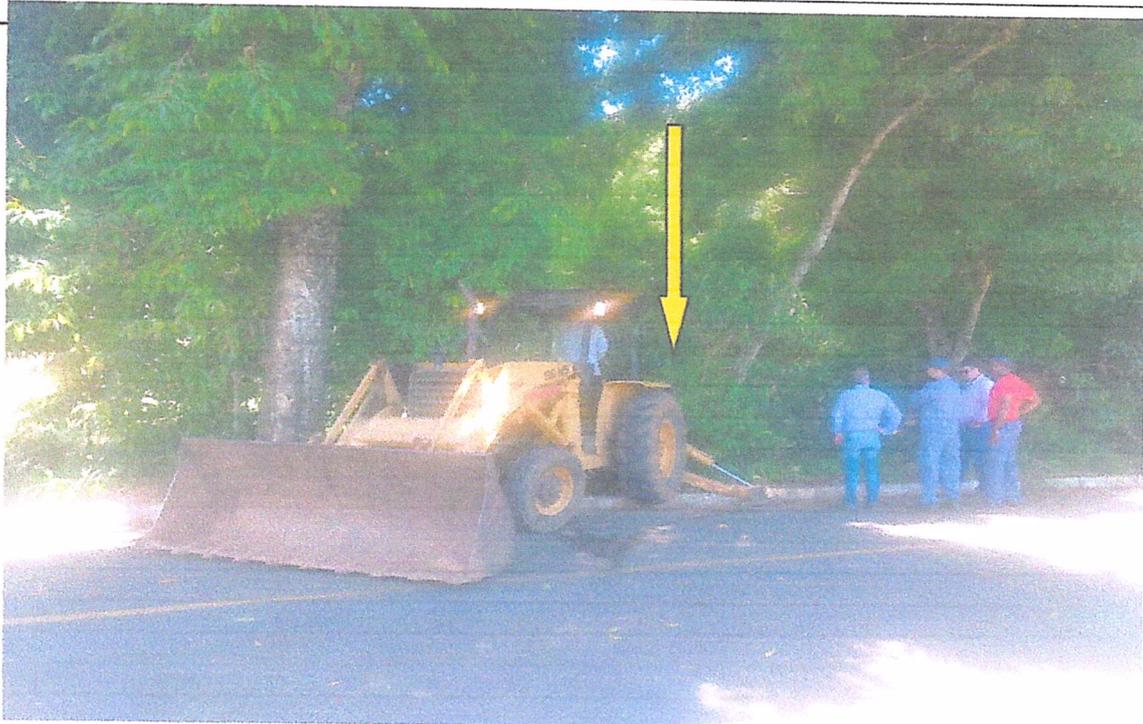
Foto 11: Limpeza e desentupimento de canais e extravassores a jusante da Barragem local do talude.

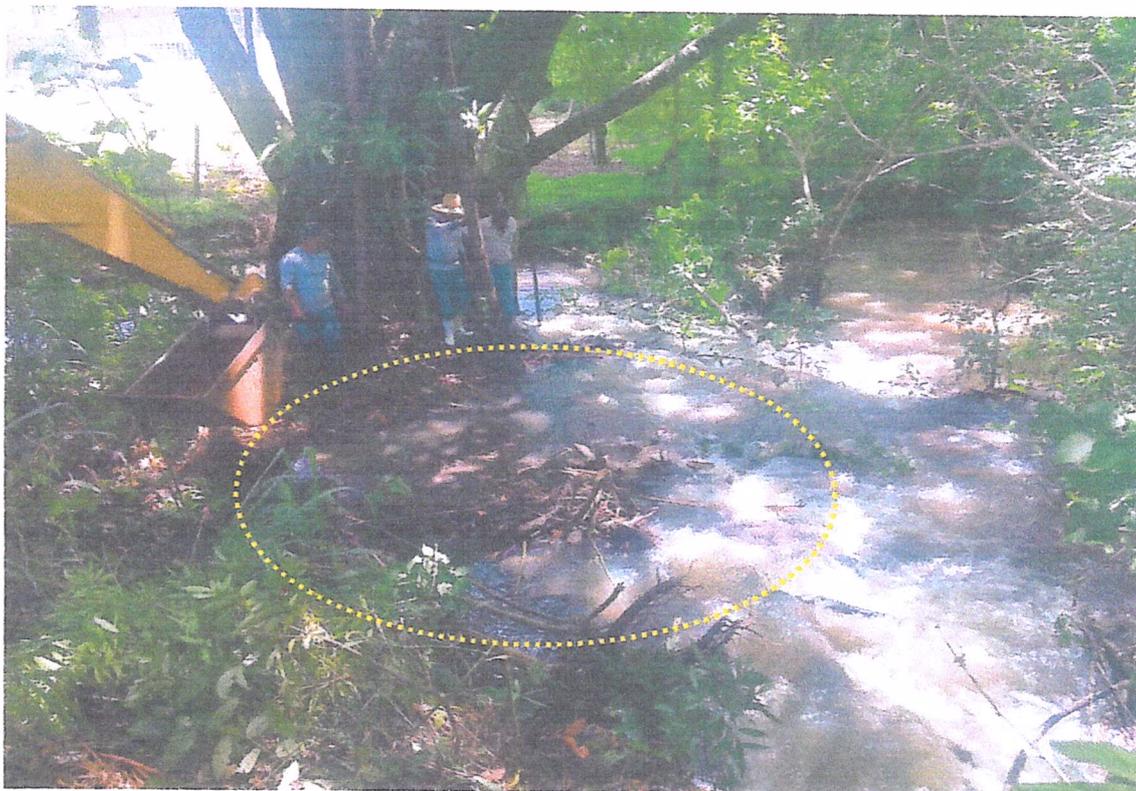
Foto 12: Barragem da UFSCar, limpeza e destupimento a jusante do canal de drenagem esquerdo, com erosão e entupimentos . Data: 12 de novembro de 2017.

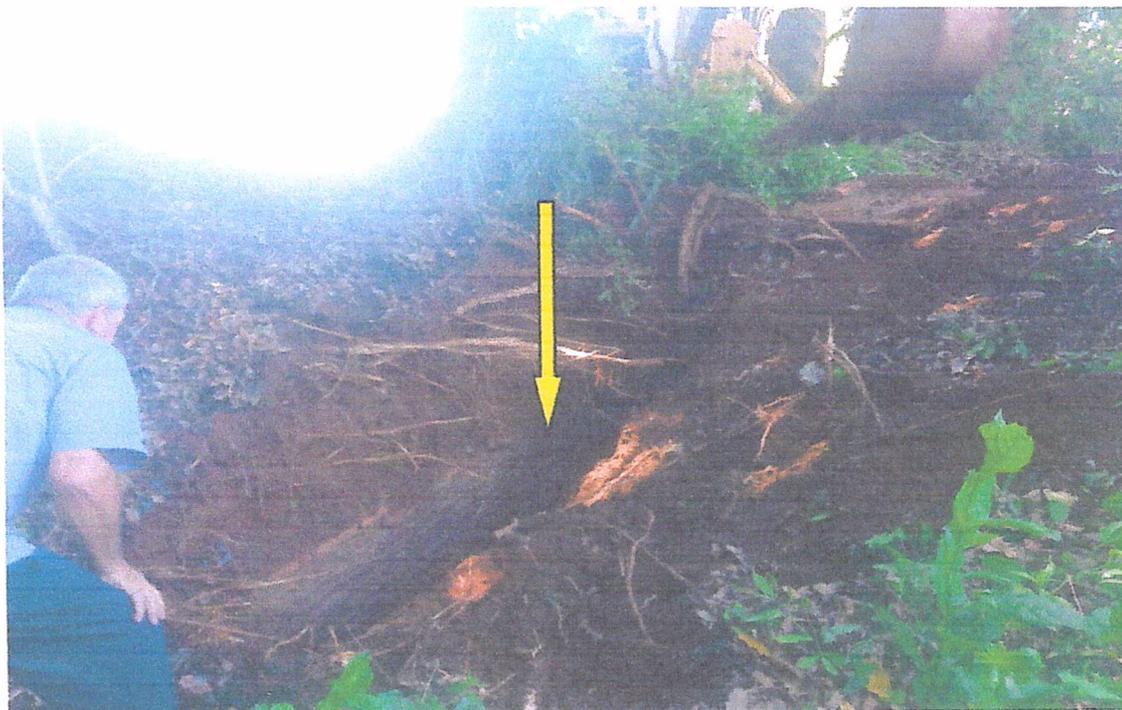
Foto 13: Barragem da UFSCar, a jusante canal extravassor com entupimentos por raízes. Data: 12 de novembro de 2017.

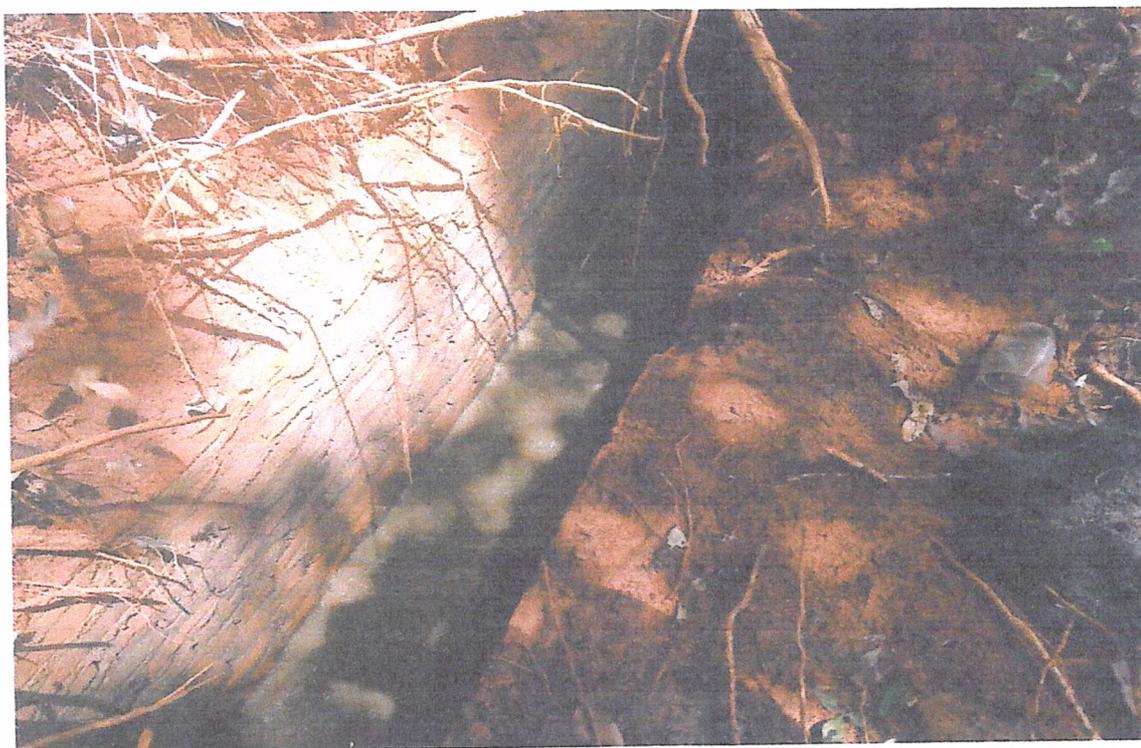
Foto 14: Barragem da UFSCar, limpeza por pessoal da Prefeitura do campus e SAAE jusante canal extravassor com entupimentos por raízes. Data: 12 de novembro de 2017.

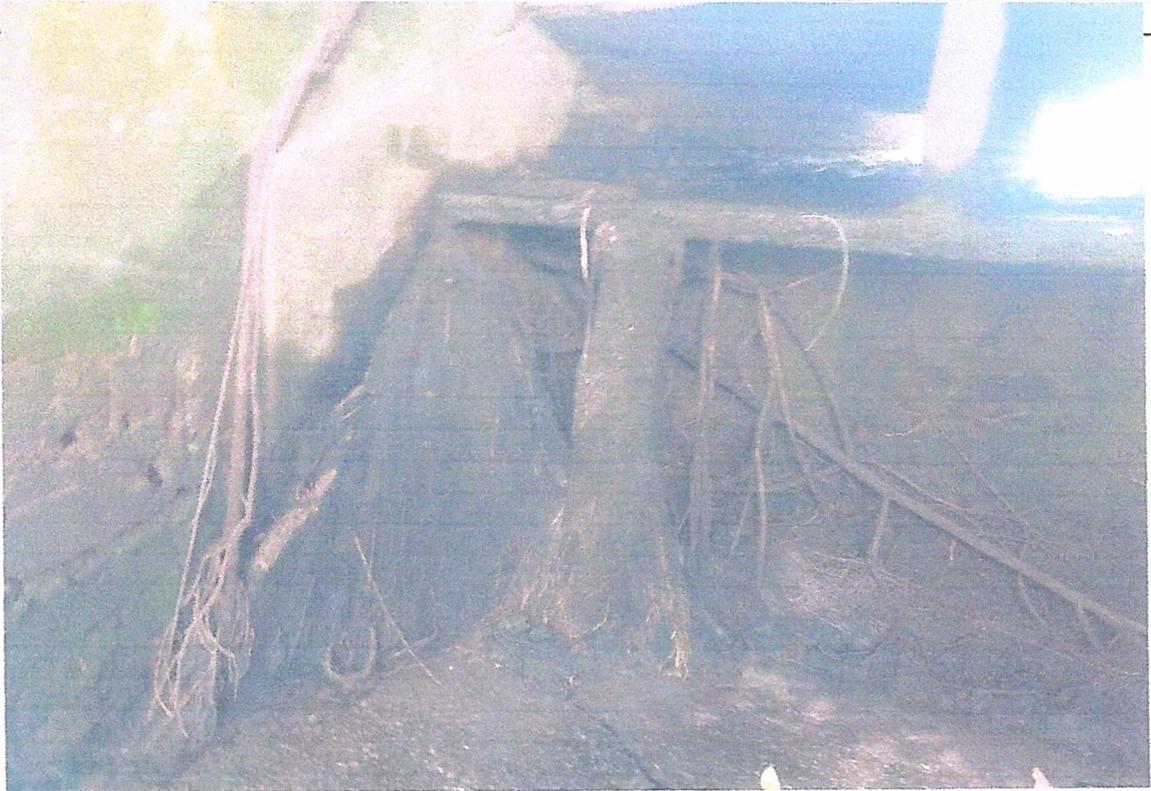
Foto 15: Barragem da UFSCar, a jusante com danos na estrutura de concreto e alvenaria por raízes.
Data: 13 de novembro de 2017.

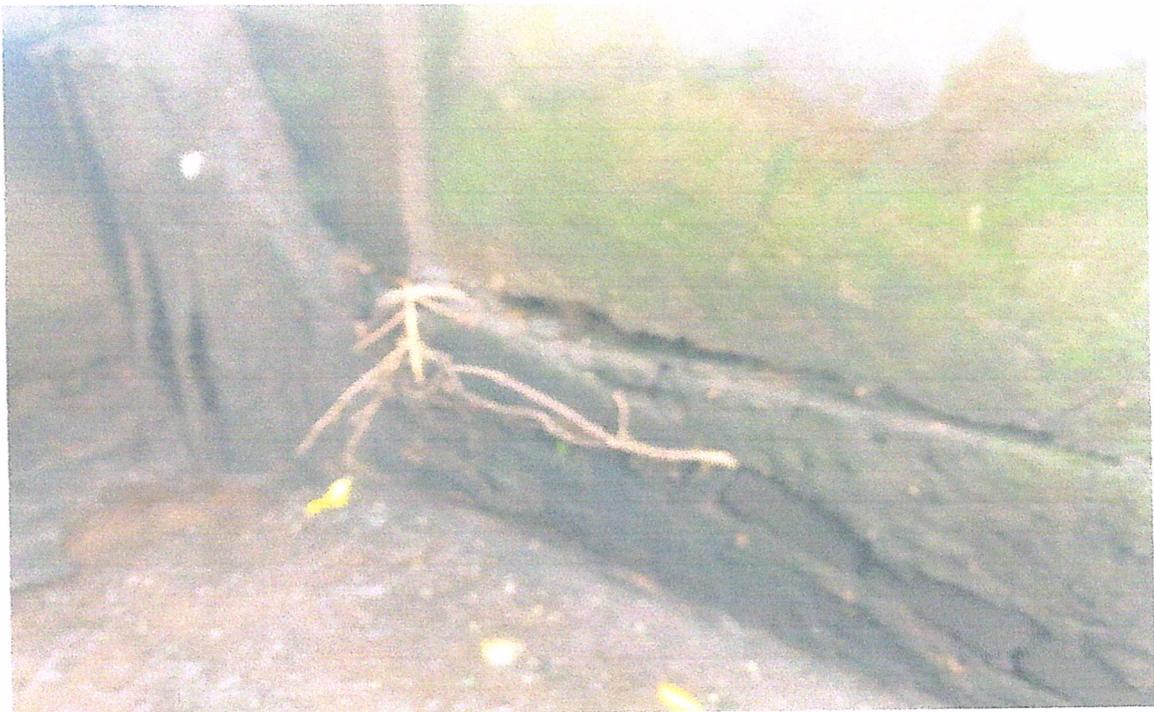
Foto 16: Barragem da UFSCar, a jusante com danos na estrutura de concreto e alvenaria por raízes.
Data: 13 de novembro de 2017.

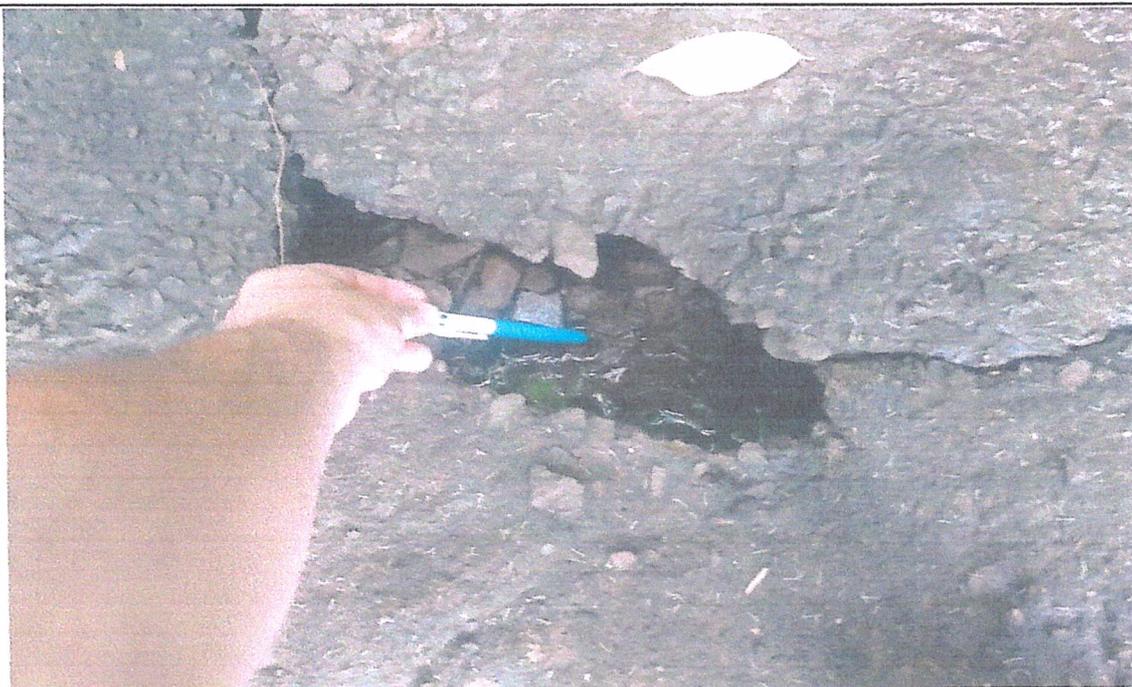
Foto 17: Barragem da UFSCar, a jusante com erosão e danos na estrutura de concreto na base do vertedouro. Data: 13 de novembro de 2017.

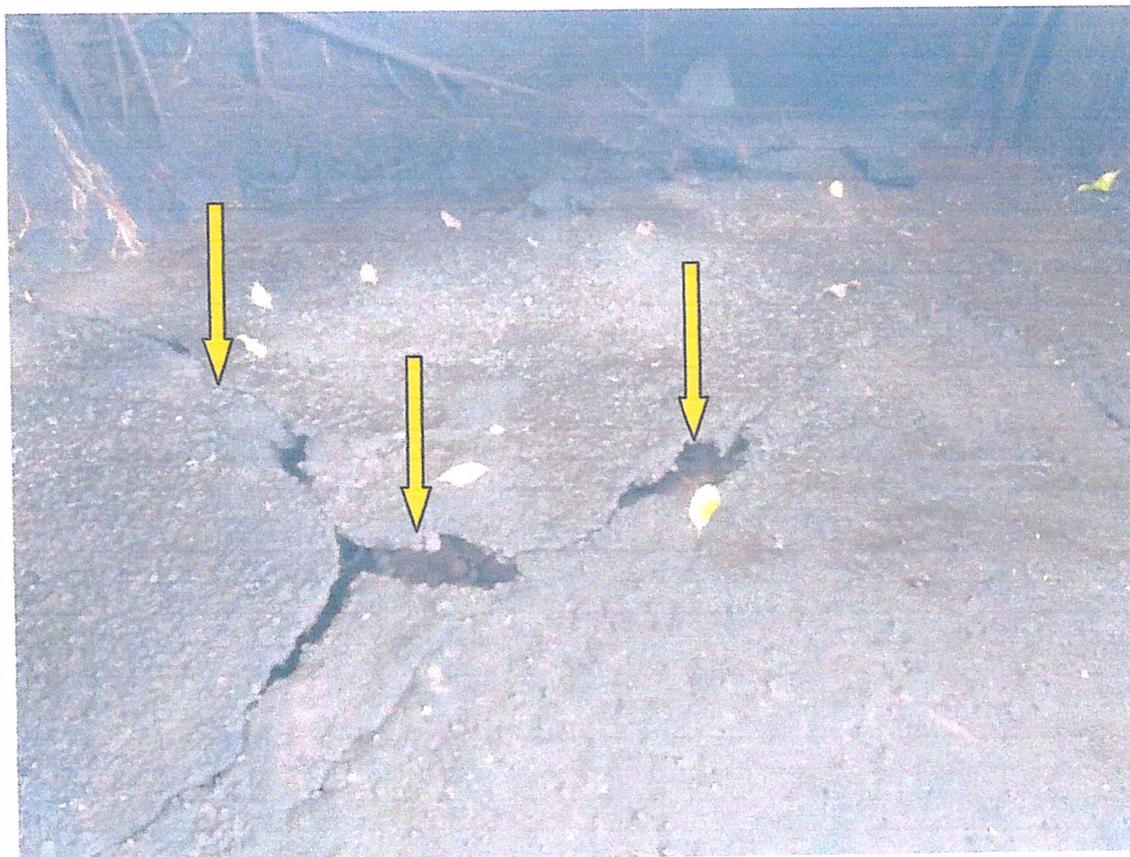
Foto 18: Barragem da UFSCar, a jusante com erosão e danos na estrutura de concreto na base do vertedouro. Data: 13 de novembro de 2017.

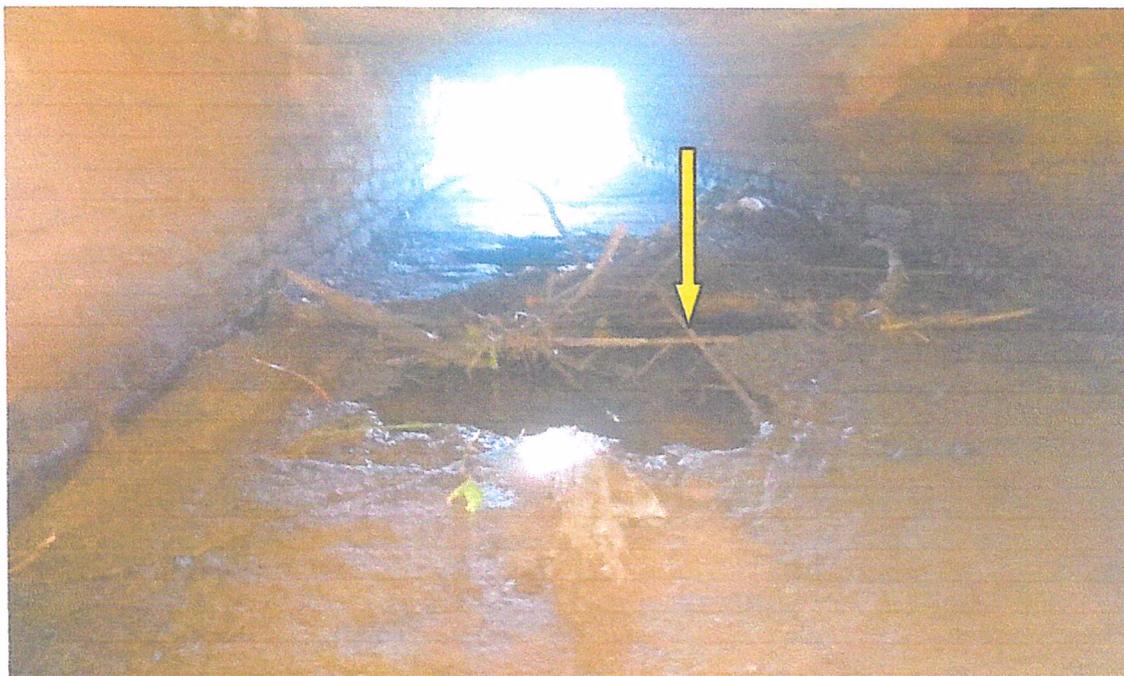
Foto 19: Barragem da UFSCar, a jusante com erosão e danos (erosão e corrosão) na estrutura de concreto na seção do vertedouro. Data: 13 de novembro de 2017.

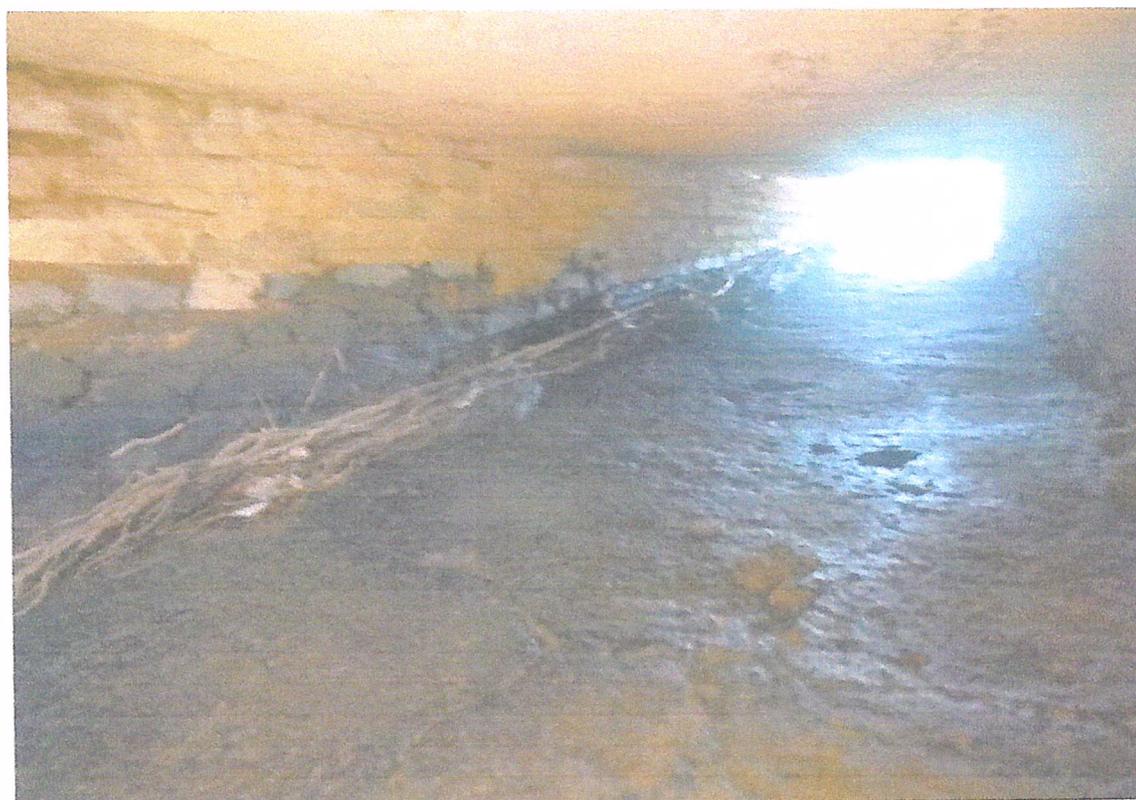
Foto 20: Barragem da UFSCar, a jusante com raízes de árvores, erosão e danos (erosão e corrosão) na estrutura de concreto na seção do vertedouro. Data: 13 de novembro de 2017.

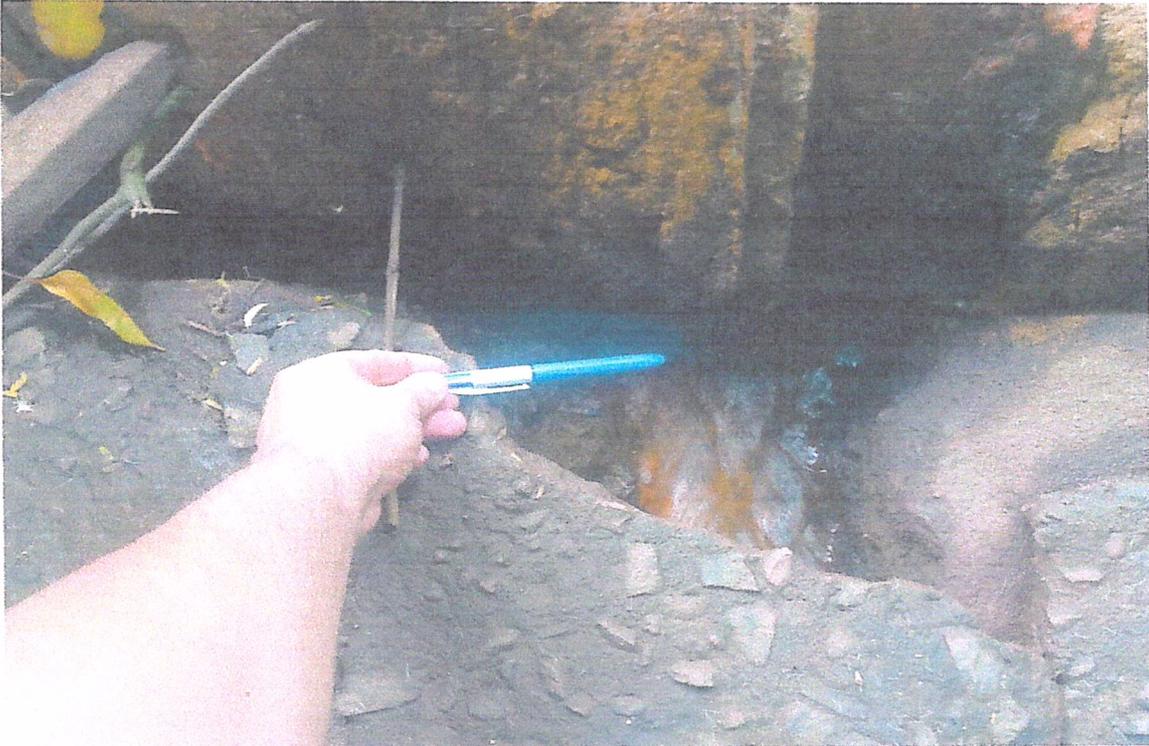
Foto 21: Barragem da UFSCar, a jusante com erosão e danos na estrutura de concreto na base do vertedouro em uma possível canalização da eclusa de fundo ou um dreno de fundo.
Data: 13 de novembro de 2017.

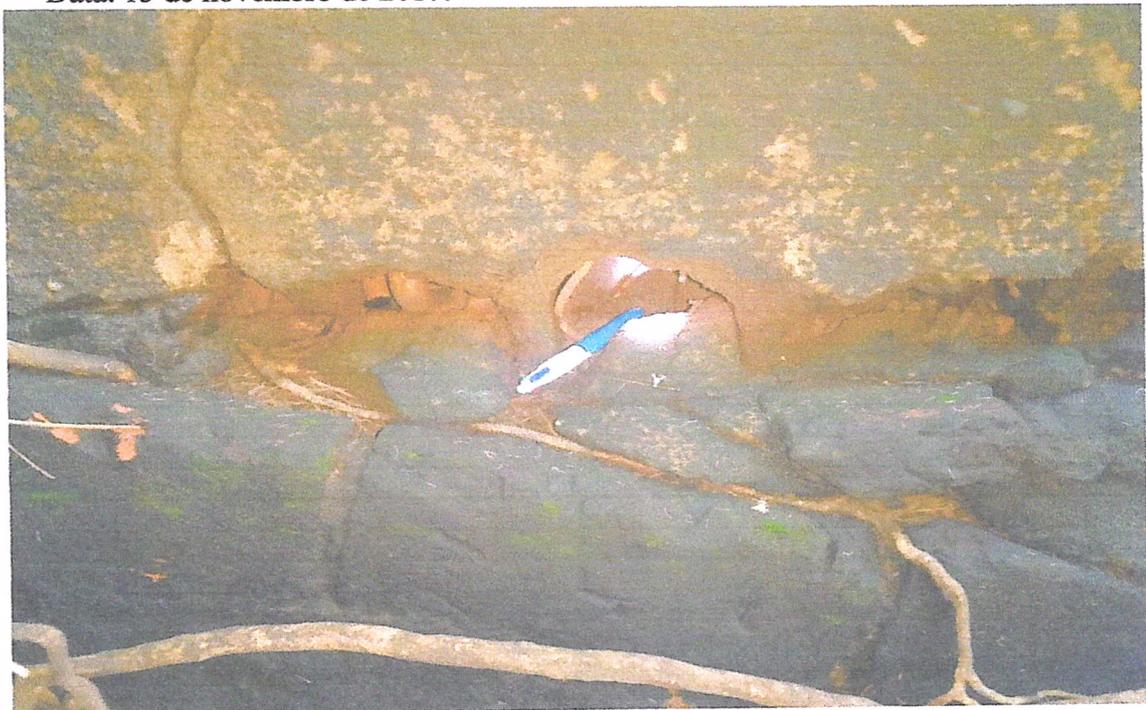
Foto 22: Barragem da UFSCar, a jusante com erosão e danos na parede lateral da estrutura de concreto na base do vertedouro. Data: 13 de novembro de 2017.
