Relatório de Ações do Grupo Gestor para Acompanhamento da Barragem do Monjolinho

28/01/2022

Diagnóstico da situação da barragem – seguindo resolução do Conselho Universitário em sua Reunião Extraordinária de 06/12/2021

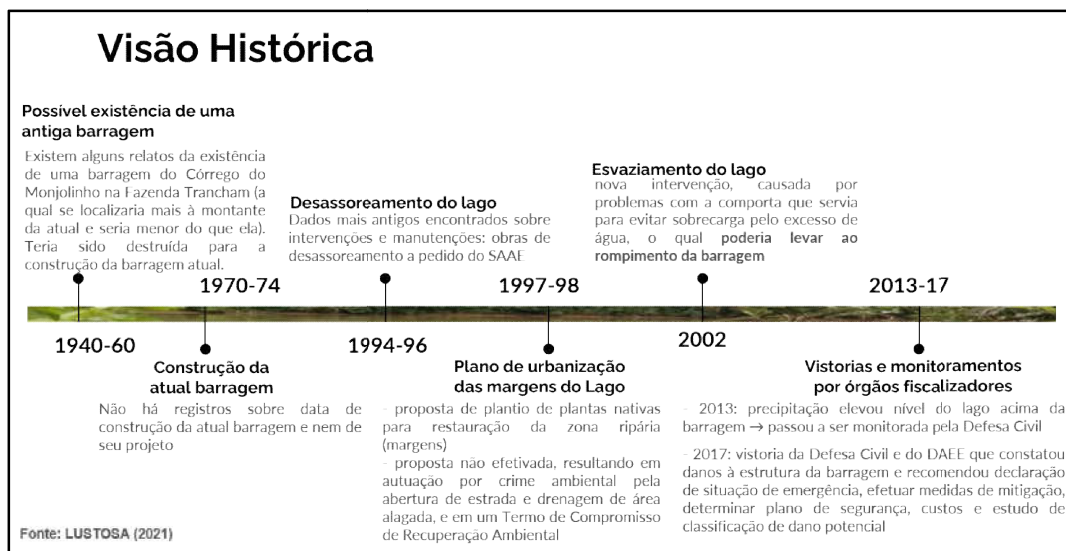
Figura 1: Histórico sobre construção e intervenções no Lago da UFSCar - São Carlos (baseado em: LUSTOSA, 2021).

Nesse histórico mais recente consta que, entre os anos de 1994 e 1995, foi realizado o desassoreamento do lago, tendo sido retirados cerca de 25.000 m³ de sedimentos. No final de 2006, o Departamento de Águas e Energia Elétrica (DAEE) do estado de São Paulo emitiu a Portaria DAEE n° 2396, na qual autorizava a UFSCar a utilizar e interferir em recursos hídricos, ficando a outorga condicionada à execução de obras complementares no barramento (ampliação do extravasor) em um prazo de 6 meses. Registre-se que a ampliação do extravasor não foi executada pela UFSCar.

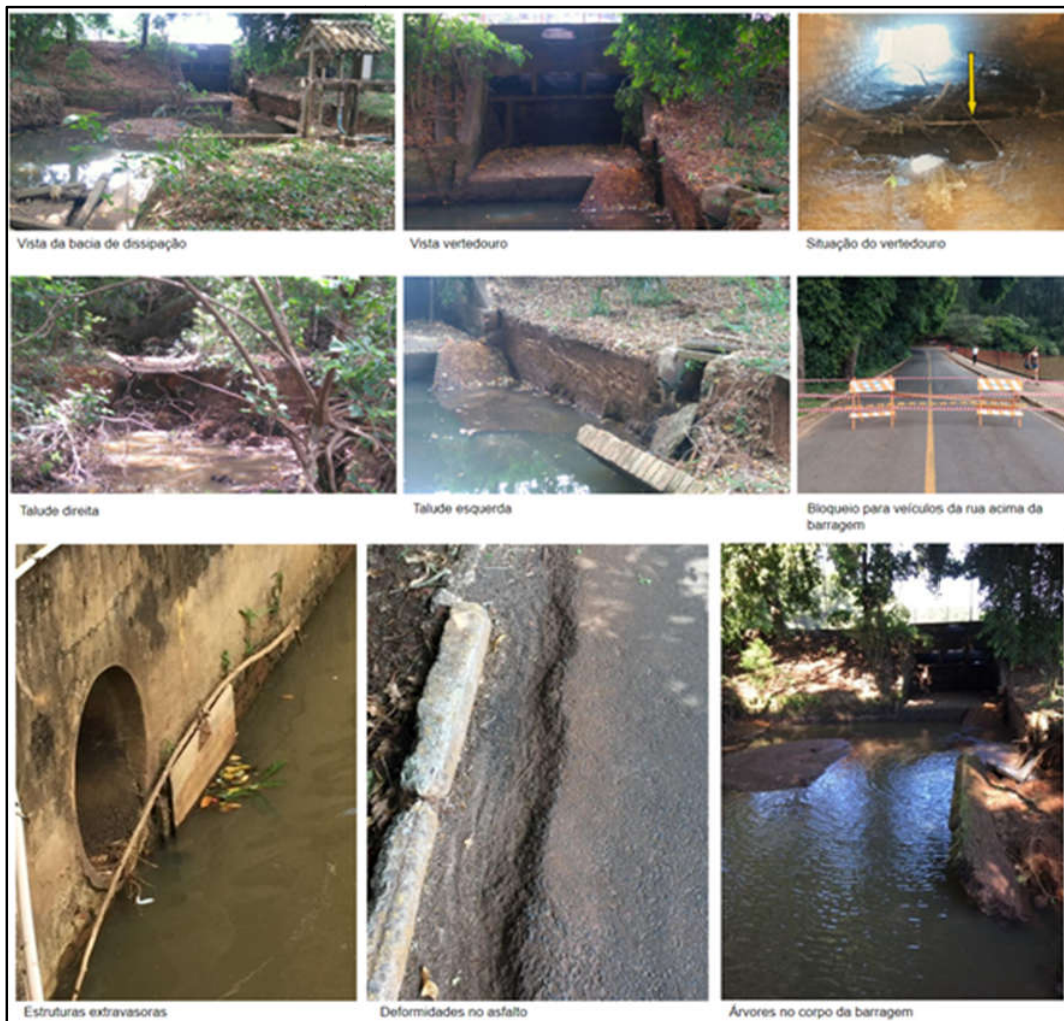
Figura 2: Mosaico de fotos retiradas para a classificação da barragem do monjolinho quanto à categoria de risco e ao dano potencial associado - estudo de caso. Fonte: POVINELLI, 2017.

Devido a essa situação, em 17/11/2017 foi efetuado o bloqueio da rua que passa sobre o barramento para o tráfego de veículos e no dia 24/11/2017

foi promovida uma ação conjunta entre a Universidade, o Corpo de Bombeiros e o Serviço Autônomo de Água e Esgoto de São Carlos (SAAE) com o objetivo de examinar as condições de segurança da mencionada barragem, tendo sido tomadas, naquele dia, as seguintes medidas:

- a) Remoção de sedimentos e materiais diversos que obstruíam a abertura de duas comportas de madeira localizadas nas laterais da barragem. Essa ação, executada por mergulhadores do Corpo de Bombeiros com auxílio do SAAE, possibilitou, em seguida, a abertura das citadas comportas, não sendo possível realizar a abertura da comporta de fundo;
- b) Limpeza dos canais de escoamento da água proveniente dessas comportas, executada por funcionários da Universidade e do SAAE.

Essas providências possibilitaram um aumento da vazão de água à jusante e a conseqüente diminuição do nível de água na barragem, reduzindo, nessas condições, a força lateral sobre sua estrutura e aumentando sua capacidade de reserva.

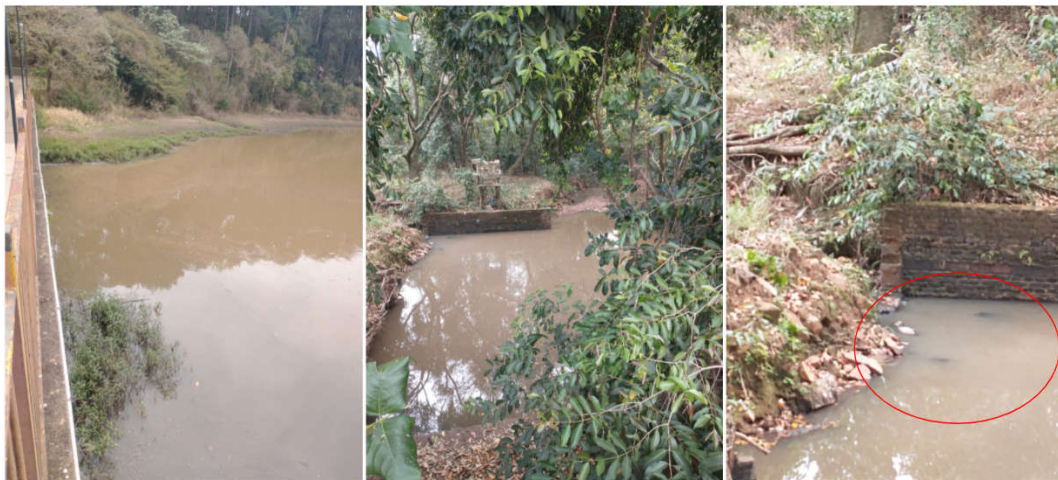
A partir de levantamentos feitos em visitas técnicas ao local (Fig.3), a situação atual da barragem pode ser sintetizada da seguinte forma:

- a) Insuficiência das estruturas hidráulicas existentes, que não são capazes de atender às vazões decorrentes de altas intensidades pluviométricas. Há relatos de galgamento da barragem nos anos de 2013 e 2015, que podem resultar, em última instância, no seu colapso;
- b) Danos na parede do barramento e na sua interface com as estruturas hidráulicas que permitem o escoamento das águas;
- c) Danos na estrutura da barragem decorrente das raízes de árvores situadas no talude à jusante, cuja amplitude não é possível mensurar visualmente;
- d) Estruturas dos canais de escoamento e vertedouros danificadas e parcialmente obstruídas;
- e) Erosão nos taludes à jusante;
- f) Danos na bacia de dissipação, com assoreamento e muros de contenção colapsados.

Figura 3: Montagem de fotos do lago em 2021, retiradas em 28 de agosto de 2021 (destaque na 3ª imagem: peixes mortos próximos à barragem). Fonte: Paola Camargo Sartori.

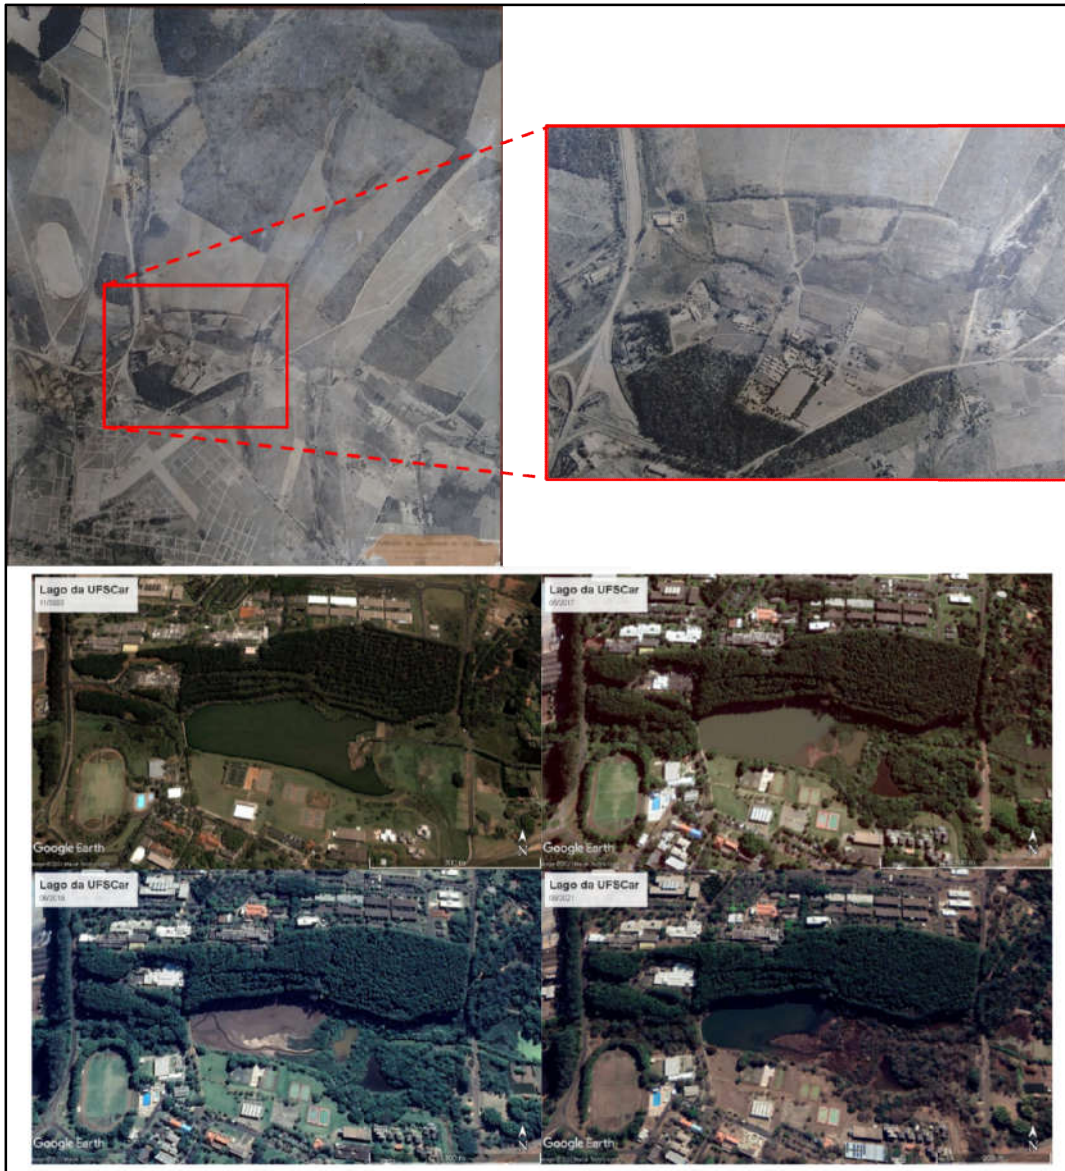
Ao longo das últimas décadas, o lago e seu entorno foram se modificando (Fig.5), assim como os seus serviços ecossistêmicos. Além disso, o próprio acesso ao entorno do lago passou a ser não recomendado a partir de agosto de 2018 (Fig.6), devido à infestação de carrapatos-estrela, transmissores da bactéria *Rickettsia rickettsii*, causadora da febre maculosa (G1, 2018).

Figura 5: Modificações do lago através do tempo. Fontes: Imagens de levantamento aéreo feito na década de 1960 (duas imagens da parte superior da figura) e Google Earth (quatro imagens da parte inferior da figura).

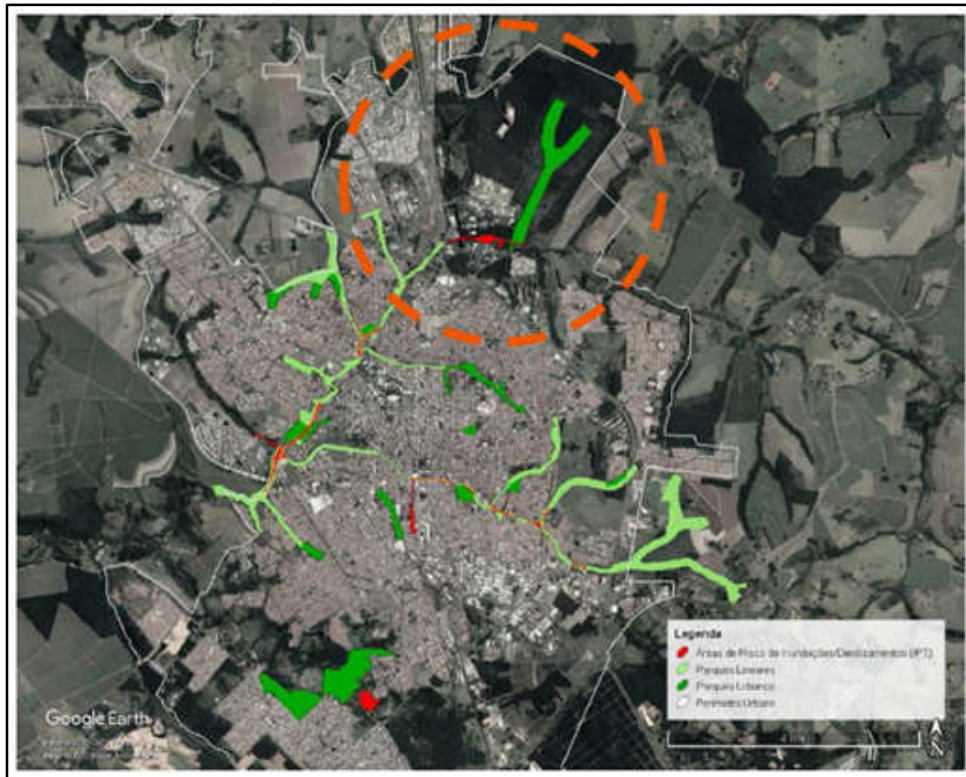
Figura 7: Proposta do GTPU para os Parques Lineares e Parques Urbanos em escala urbana do Sistema de Espaços Livres, destacando no círculo pontilhado o parque do Córrego do Espreado e a região da barragem da UFSCar (fonte: Perez & Schenk, 2021).

A renaturalização desse trecho do Córrego do Monjolinho propiciará a criação de um parque linear que poderá ser conectado a outros parques já existentes ou a serem implementados, como é o caso do parque do Córrego do Espreado (o qual deságua no Monjolinho), cuja criação está prevista pelo Decreto Municipal 170/2017 (DOSEC, 2017). Desta forma, esse parque linear estaria inserido no Sistema de Espaços Livres e de Parques Urbanos de São Carlos (Fig.7), o qual é fruto de estudos realizados pelo Grupo de Trabalho de Planejamento dos Parques Urbanos - GTPU), criado pela Resolução COMDEMA 1/2017 e composto por universidades, governo e agentes sociais do município de São Carlos. Conforme destacado por de Perez & Schenk (2021),

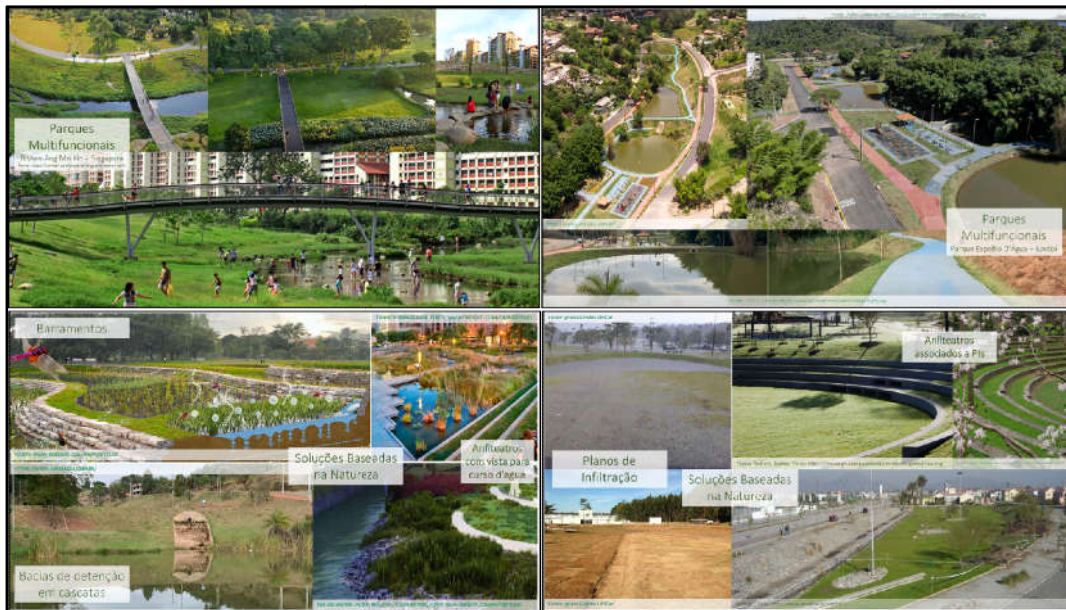
Figura 8: Exemplos de renaturalização de corpos d'água e de aplicação de Soluções Baseadas na Natureza.

Conforme ilustrado na Figura 8, existem diversas experiências nacionais e internacionais de renaturalização de corpos d’água e de aplicação de

Soluções Baseadas na Natureza. Algumas delas são apresentadas brevemente a seguir.
